**ASUNTO.** Informe sobre incendio Interfase urbano - rural; (incendio de vegetación con propagación al patio de la Bodega de Primitivo Quiles), en carretera CV 853, en la entrada a la población de Monovar), el día 05 de junio de 2020.

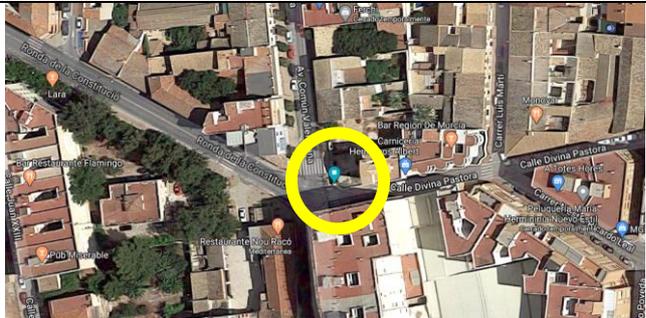
<p>Divina Pastora 5-1, esquina a Avda. Comunitat Valenciana, <b>(Hidrante nº 1),</b> coordenadas <b>38° 26,05.9'' N, 0°50'22.5''W.,</b></p>

cuadradillo de 16", fue a buscar la llave al camión, la cual se encontraba en otro compartimento del que abrió el conductor, y en esos momentos, un trabajador de la obra cercana le ofreció una llave inglesa para facilitarle el trabajo y ahorrar tiempo, y que cuando logró abrir la llave, comprobaron que no salía agua, por lo que intentaron abrir una llave de paso enterrada en la acera junto al hidrante, la cual se encontraba llena de arena y basuras de muy difícil acceso, no logró abrirla y, que el trabajador de la citada obra colindante le comunicaron que dicho hidrante no tenía agua, ya que ellos mismos lo habían intentado días antes, **no pudiendo abrir la llave del hidrante por lo se encontraba inutilizable;** y que personados el viernes día 12 de Junio, este que suscribe: Suboficial – Jefe de Bomberos y un delegado de personal de Bomberos, de la Zona Operativa del Vinalopó, comprobamos que ya funcionaba, por lo que alguien lo había manipulado y reparado días después del día 5 de Junio de 2020, puesto que está engrasado recientemente.

<p>Características hidráulicas</p>	<p>500 lpm a 0 bar (a las 19:00)</p>

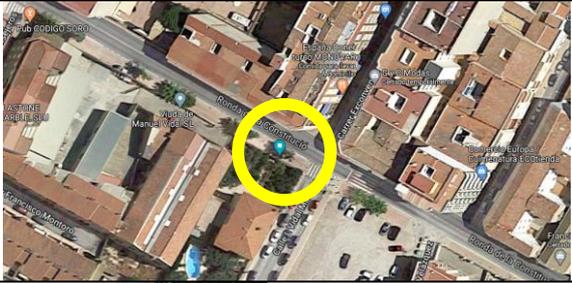
<p><b><u>Hidrante nº 2</u></b></p>

**SEXTO.-** Seguidamente, el agente de la Policía Local, le comunicó que en la calle Ronda Constitución, 28, esquina a calle L Vidal Mestre existía otro hidrante, **(Hidrante nº 2), coordenadas 38° 26,11.1'' N, 0°50'35.8''W** se desplazaron al lugar, comprobando que tampoco disponía de tapa de protección, intentaron abrir la llave del hidrante incluso mejoró el momento de fuerza mediante la incorporación de una palanca, sin poder lograr su objetivo, **por lo que se encontraba también inutilizable;** y que personados el viernes día 12 de Junio, comprobamos que ya funcionaba, por lo que alguien lo había manipulado y reparado días después del día 5 de Junio de 2020, puesto que está engrasado recientemente.

<p>calle Ronda Constitución, 28, esquina a calle L Vidal Maestre existía otro hidrante <b>coordenadas</b> <b>38° 26,11.1'' N, 0°50'35.8''W</b></p>

<p>Características hidráulicas</p>	<p>500 lpm a 0 bar (a las 19:00)</p>

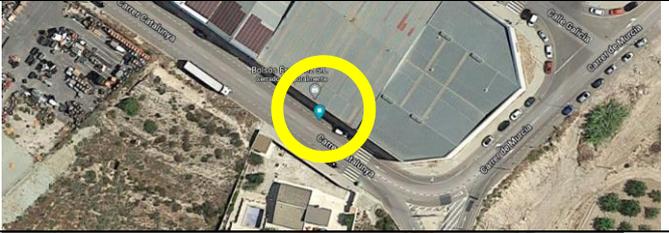
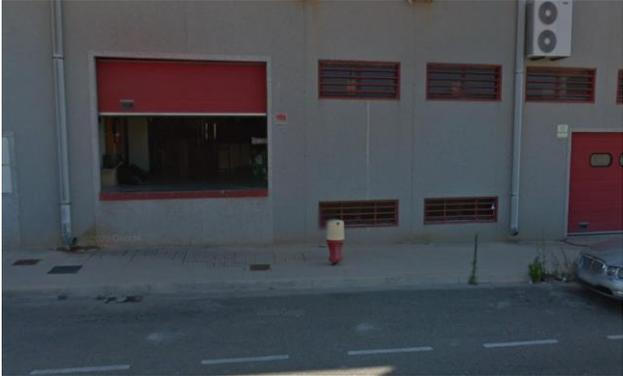
<p><b><u>Hidrante nº 3</u></b> <b>(NO FUNCIONA)</b></p>

**SEPTIMO.-** El agente de la Policía Local le comunicó al Bombero conductor del vehículo Nodriza, que en las inmediaciones de la puerta del Mercado Municipal había otra toma de agua, por lo que se trasladaron al lugar, no encontrando ninguna toma de agua contra incendios, por lo que se trasladaron al Polígono Industrial el Pastoret. concretamente en Carrer Catalunya,3, (**Hidrante nº 3**), **coordenadas 38° 26,35.7'' N, 0°49'44.5''W**, y que cuando abrieron la válvula del hidrante, **comprobaron que no tenía agua;**

<p>Carrer Catalunya,3 <b>coordenadas 38° 26,35.7'' N,</b> <b>0°49'44.5''W,</b></p>

<p>Características hidráulicas</p>	<p>0 lpm a 0 bar(a las 19:00) <b>(NO FUNCIONA)</b></p>

Que los hidrantes **(Hidrante nº 3)**, coordenadas **38° 26,35.7'' N, 0°49'44.5''W**, **(Hidrante nº 4)**, coordenadas **38° 26,35.4'' N, 0°49'40.3''W** e **(Hidrante nº 5)**, coordenadas **38° 26,35.4'' N, 0°49'40.3''W**, no funcionan.

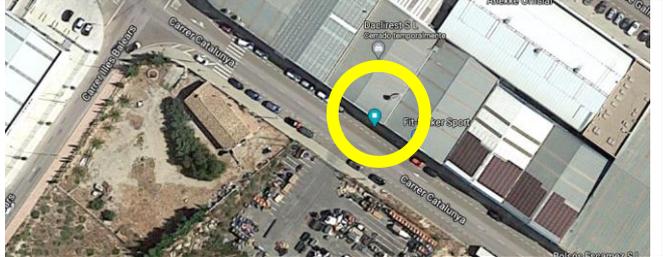
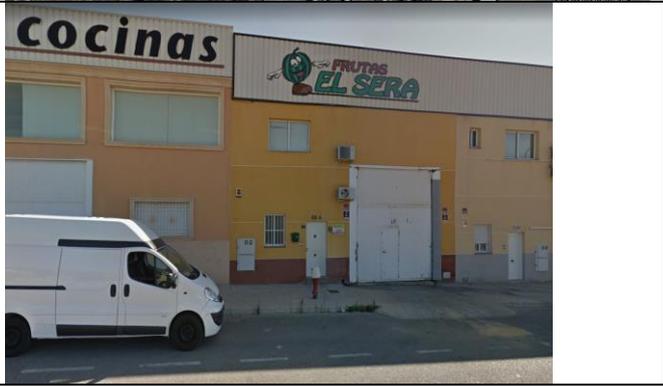
<p><b>Hidrante nº 4</b> <b>(NO FUNCIONA)</b></p>

**OCTAVO.-** que se trasladaron al Polígono Industrial el Pastoret. concretamente en Carrer Catalunya,25, (**Hidrante nº 4**), **coordenadas 38° 26,35.4'' N, 0°49'40.3''W**, y que cuando abrieron la válvula del hidrante, **comprobaron que no tenía agua;**

<p>Carrer Catalunya, 25, coordenadas <b>38° 26,35.4'' N, 0°49'40.3''W,</b> <b>(NO FUNCIONA)</b></p>

<p>Características hidráulicas</p>	<p>0 lpm a 0 bar (a las 19:00) <b>(NO FUNCIONA)</b></p>

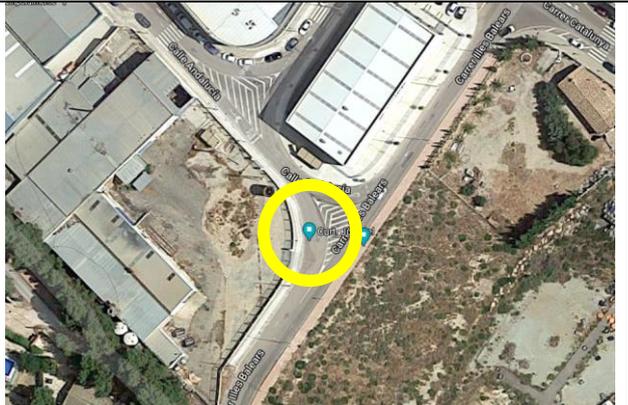
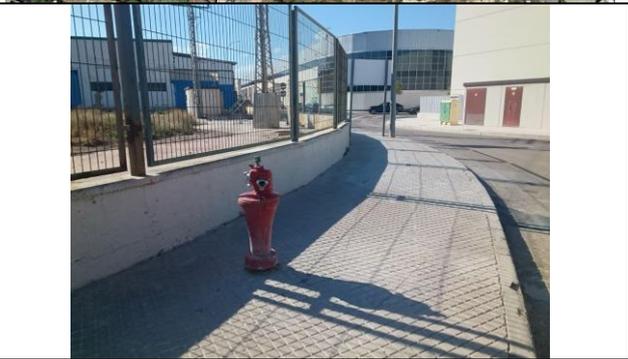
<p><b>Hidrante de Columna nº 5</b> <b>(NO FUNCIONA)</b> coordenadas <b>38° 26,35.4'' N, 0°49'40.3''W,</b></p>

**NOVENO.-** Que se trasladaron a la calle Illes Balears, camino Vía Pista, camino del cementerio, junto a la fábrica de Curtidos Juvipiel, **(Hidrante nº 5)**, coordenadas **38° 26,35.4'' N, 0°49'40.3''W**, y que cuando abrieron la válvula del hidrante, comprobaron que tampoco tenía agua; En la acera de enfrente, el conductor observó que había un hidrante de arqueta, marcado con la palabra BOMBEROS, comprobando que si tenía agua, **por lo que consiguió abastecer el vehículo desde dicha toma de agua.**

<p>calle Illes Balears, camino Vía Pista, camino del cementerio, junto a la fábrica de Curtidos Juvipiel, coordenadas <b>38° 26,35.4'' N, 0°49'40.3''W,</b></p>

<p>Características hidráulicas</p>	<p>0 lpm a 0 bar (a las 19:00) <b>(NO FUNCIONA)</b></p>

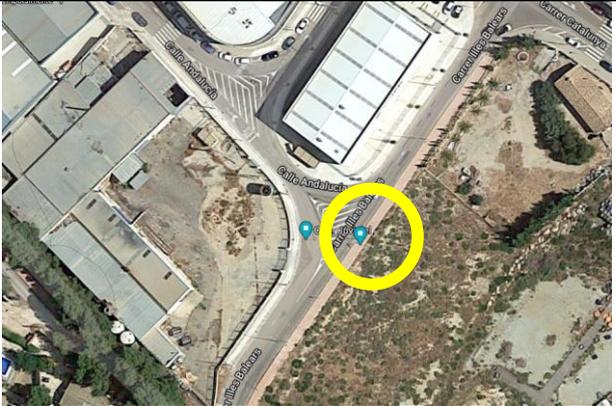
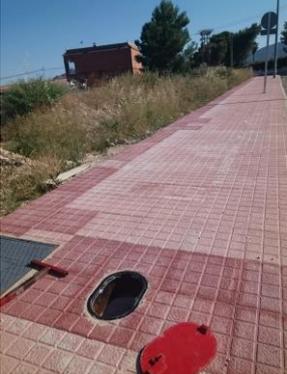
<p><b>Hidrante de Arqueta</b> <b>(SI FUNCIONA)</b> coordenadas <b>38° 26,35.9'' N, 0°49'38.1''W,</b></p>

<p>Frente a Curtidos Juvipiel hidrante de arqueta <b>(SI FUNCIONA)</b> coordenadas <b>38° 26,35.9'' N, 0°49'38.1''W,</b></p>

<p>Características hidráulicas</p>	<p>500 lpm a 1 bar (a las 19:00)</p>

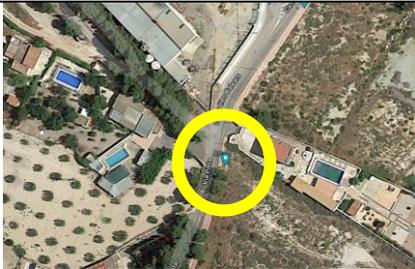
<p><b>Hidrante de Columna nº 6</b> camino Vía Pista, camino del cementerio, antes de llegar a la fábrica de Curtidos Juvipiel, coordenadas <b>38° 26,31.8'' N, 0°49'45.8''W,</b> <b>(SI FUNCIONA)</b></p>

**DECIMO.** - Que en el camino Vía Pista, camino del cementerio, antes de llegar a la fábrica de Curtidos Juvipiel, **(Hidrante nº 6), coordenadas 38° 26,31.8'' N, 0°49'45.8''W,** se encontraba otro hidrante, el cual también utilizamos para abastecer los vehículos B.F.P.

<p><b>(Hidrante nº 6),</b> camino Vía Pista, camino del cementerio, antes de llegar a la fábrica de Curtidos Juvipiel, coordenadas <b>38° 26,31.8'' N, 0°49'45.8''W,</b> <b>(SI FUNCIONA)</b></p>

<p>Características Hidráulicas</p>	<p>800 lpm a 1 bar(a las 19:00)</p>
